Испытание свайного (проницаемого) волнолома из композитных материалов для берегоукрепления. Часть 2. Оценка влияния на состояние берега

Testing of a Piled (Permeable) Breakwater Made of Composite Materials for Coastal Protection. Part 2. Evaluation of Impact on the Shore State

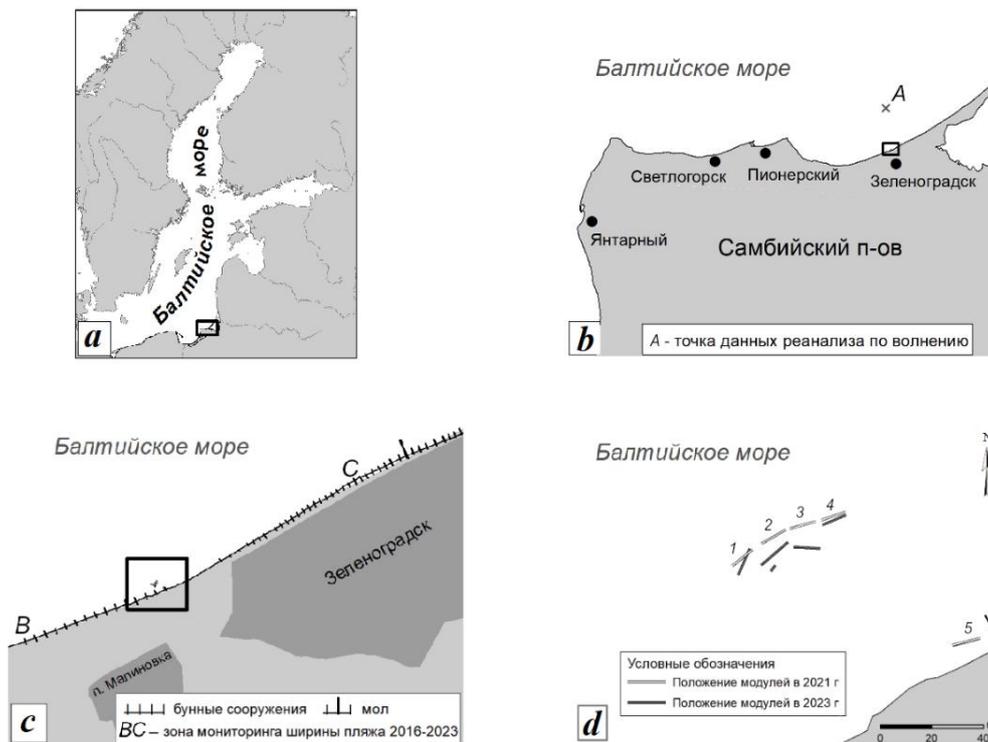
Рис. 1. Место проведения эксперимента: *a* – Балтийское море; *b* – увеличенное изображение области, ограниченной прямоугольным контуром на фрагменте *a*: северное побережье Самбийского п-ова, Калининградская область; *c* – увеличенное изображение области, ограниченной прямоугольным контуром на фрагменте *b*: участок берега, примыкающий с запада к городскому пляжу г. Зеленоградска (прямоугольным контуром выделена зона установки волнолома; *BC* – участок наблюдения за многолетней динамикой ширины пляжа); *d* – расположение модулей в 2021 г. (после установки) и в 2023 г. (при окончательном обследовании)

Fig. 1. Testing site: *a* – the Baltic Sea; *b* – enlarged image of the area contoured in fragment *a*: the northern shore of the Sambia Peninsula, Kaliningrad Oblast; *c* – enlarged image of the area contoured in fragment *b*: a section of the shore adjacent to the Zelenogradsk city beach from the west; the rectangle highlights the breakwater installation site, *BC* – observation area for long-term dynamics of the beach width; *d* – location of the modules in 2021 (after installation) and in 2023 (during final inspection)

Эксперимент проводился на побережье юго-восточной части Балтийского моря (рис. 1, *a, b*), в прибрежной зоне Калининградской области вблизи г. Зеленоградска, на границе стабильного и абразионного берега (участок *BC* на рис. 1, *c*). Испытываемый волнолом сквозной конструкции «Гребенка» [23, 25] состоял из четырех 12-метровых модулей (мористые модули 1–4, рис. 1, *d*), установленных на глубине 2.5 м на расстоянии 75–80 м от уреза, расстояние между модулями 1.5–2 м. Модули были установлены в створе крайнего с востока межбунного кармана группы старых полуразрушенных бун начала XX в., находящихся к западу от г. Зеленоградска. Модуль 5 был установлен на глубине 1.5 м на расстоянии 35 м от уреза воды на середине видимой части самой восточной из разрушенных старых бун.

Согласно данным реанализа, для точки с глубиной 17.5 м мористее расположения волнолома (точка *A* на рис. 1) самые высокие волны за исследуемый период были зафиксированы 30 января 2022 г., их высота составляла около 6 м, а направление движения волн было с северо-запада. Количество дней, в течение которых значительная высота волны достигала 2 м, составило 105. При этом большинство из этих дней зафиксировано в октябре – марте (85 %). Наибольший вклад в этот показатель внесли январь 2022 г. – 17 дней, февраль

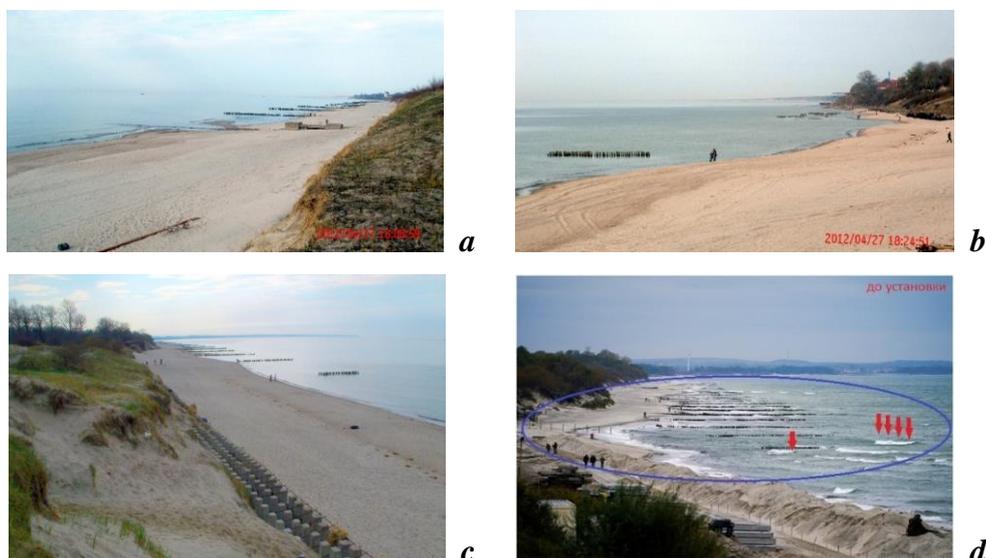
Р и с . 2. Состояние пляжа: *a* – стабильный пляж на западной оконечности участка старых бун начала XX в., 27 апреля 2012 г.; *b* – низовой размыв на восточной оконечности участка старых бун начала XX в., 27 апреля 2012 г.; *c* – сезонное восстановление пляжа, заметное по полосе намытого песка, в том числе и в теневой зоне бун, 27 апреля 2012 г. (фото – А. Н. Бабаков); *d* – состояние до начала периода осенне-зимних штормов 2020 г., 19 октября 2020 г. Стрелками указано будущее положение модулей волнолома

F i g . 2. State of the beach: *a* – stable beach at the western tip of the old groins site (the early 20th cent.) (27.04.2012); *b* – low erosion at the eastern tip of the old groins site (the early 20th cent.) (27.04.2012); *c* – seasonal beach restoration identified by a strip of washed sand, including in the shadow zone of the groins (27.04.2012) (photo by A. N. Babakov); *d* – the state before the period of autumn-winter storms in 2020, 19.10.2020. The arrows indicate the future position of the breakwater modules

Только после строительства новой группы бун в начале 2017 г. пляж на ранее абразионном городском участке быстро восстановился. Однако в промежутке протяженностью 700 м между группами старых и современных бун пляж активно размывается под действием штормовых событий (рис. 2, *d*).

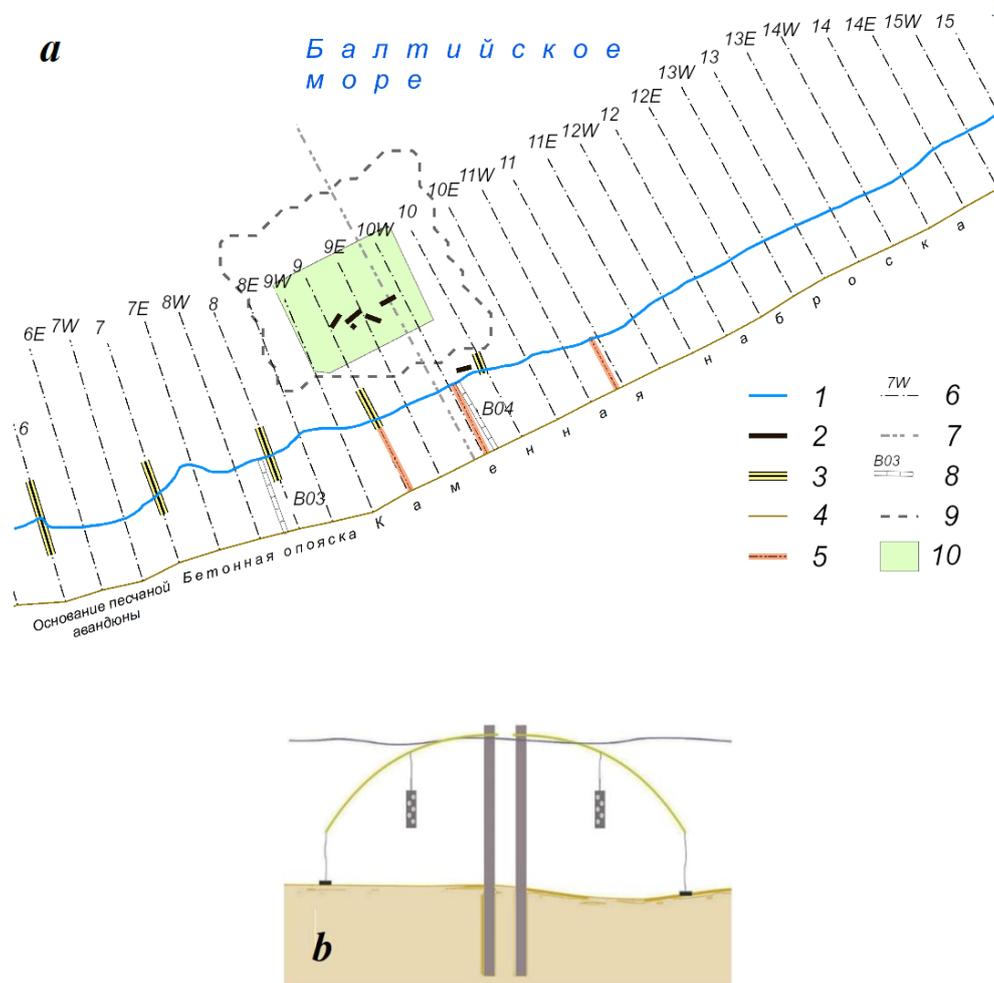
Р и с . 3 . Схема проведения работ: *a* – базовые отсчетные линии и схемы расположения модулей волнолома «Гребенка», створов и районов проведения работ: 1 – линия уреза воды на 24.09.2022; 2 – модули волнолома «Гребенка»; 3 – старые деревянные буны; 4 – базовая отсчетная линия; 5 – профили определения ширины пляжа (ГБУ КО «Балтберегозащита»); 6 – профили оценки ширины подводного вала и его удаленности от уреза; 7 – профиль определения толщины рыхлого осадка; 8 – профили измерения сезонной динамики ширины пляжа (использованы данные за предшествующие годы); 9 – граница полигона промерных работ; 10 – полигон расчета деформации подводного склона; *b* – схема монтажа измерителей течений

F i g . 3 . Work layout: *a* – basic reference lines and layout of the *Grebenka* breakwater modules, cross sections and work areas: 1 – the water's edge on 24.09.2022; 2 – *Grebenka* breakwater modules; 3 – old wooden groins; 4 – basic reference line; 5 – profiles for determining the beach width (GBU KO *Baltberegozashchita*); 6 – profiles for estimating the width of the underwater bar and its distance from the water's edge; 7 – profile for determining the loose sediment thickness; 8 – profiles for measuring the seasonal dynamics of the beach width (data from previous years were used); 9 – the boundary of the measuring range; 10 – the polygon for calculating the deformation of the underwater slope; *b* – inclinometer installation diagram

Периодические измерения ширины пляжа (11 измерений с 15 марта 2022 г. по 12 апреля 2023 г.) в районе расположения волнолома проводили на трех профилях (линии 5 на рис. 3). Центральный профиль находился между модулями волнолома, левый (западный) – на траверсе предпоследней старой буны, а правый (восточный) – в центральной части зоны низового размыва на расстоянии от центрального профиля, примерно равном ширине межбунного кармана. Полученные методом оптического нивелирования данные были использованы для построения профилей высоты пляжа. Замеры ширины пляжа производили после зимнего периода 2022 г. в ходе измерений: 15 марта – 21 апреля 2022 г. с частотой примерно одна неделя, а также 1 июля 2022, 22 ноября 2022, 1 декабря 2022, 12 апреля 2023 г. Изменения ширины пляжа за длительный период оценивали по данным замеров ширины пляжа в 2016–2023 гг. по сети профилей на участке от западного края группы бун начала XX в. до западной оконечности променада в г. Зеленоградске (участок BC на рис. 1, с, линии 8 на рис. 3).

Толщину слоя рыхлого песка на створе, проходящем через модули волнолома (линия 7 на рис. 3), определяли методом гидроразмыва: электрической водяной помпой создавали постоянный напор воды, которая подавалась в зондирующую металлическую трубку диаметром 20 мм. Под напором воды грунт размывался и зонд углублялся. Измерения проведены 23 апреля 2023 г., результаты приведены к среднемноголетнему уровню моря по уровенному посту в порту г. Пионерского.

поводках длиной 30 см с таким расчетом, чтобы занять положение на расстоянии 1 м от модуля и 1 м от поверхности. Инклинометры регистрировали (с частотой 5 Гц) абсолютную величину скорости течения, индуцированного волнами и вдольбереговым переносом, с 12:00 23 апреля 2023 по 12:00 28 апреля 2023 г.

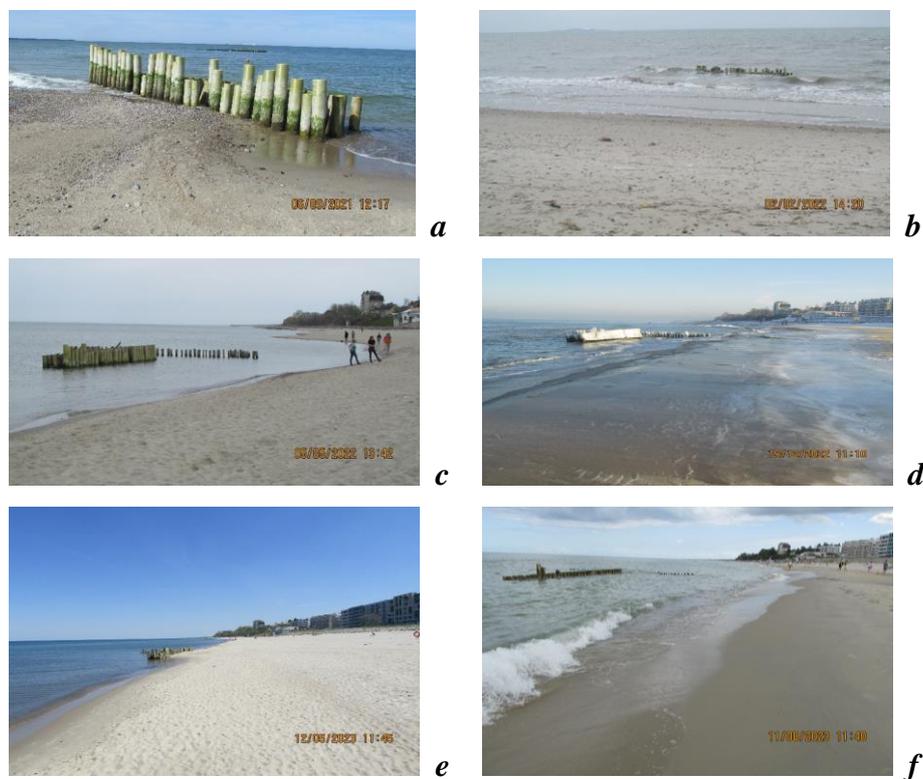
Рис. 4. Динамика пляжа после установки волноломов в 2021–2023 гг.: *a* – летняя аккумуляция, 06.09.2021 г.; *b* – сужение пляжа после экстремальных штормов, 02.02.2022 г.; *c* – состояние после штормового периода, 05.05.2022 г.; *d* – намыв пляжа в фазу затухания зимнего шторма, 19.12.2022 г.; *e* – восстановление пляжа весенним умеренным волнением, 12.05.2023 г.; *f* – сужение пляжа в связи с заметным ростом уровня моря, 11.08.2023 г. (фото – А. Н. Бабаков)

Fig. 4. The beach dynamics after the installation of the breakwaters in 2021–2023: *a* – summer accumulation, 06.09.2021; *b* – beach narrowing after extreme storms, 02.02.2022; *c* – the state of the beach after the storm period, 05.05.2022; *d* – beach nourishment in the finishing phase of the winter storm, 19.12.2022; *e* – the beach restored by moderate spring waves, 12.05.2023; *f* – beach narrowing due to a noticeable increase in the sea level, 11.08.2023. Photo by A.N. Babakov

Фотофиксация положения уреза воды показала его периодическое выдвигание после весенне-летнего умеренного волнения (рис. 4, *a, e*), а размыв и сужение пляжа – после осенне-зимних штормов (рис. 4, *b – d, f*). Но результирующего устойчивого причленения пляжа к прибрежному модулю не произошло. Ширина пляжа варьировалась здесь в тех же пределах, что и до установки волноломов.

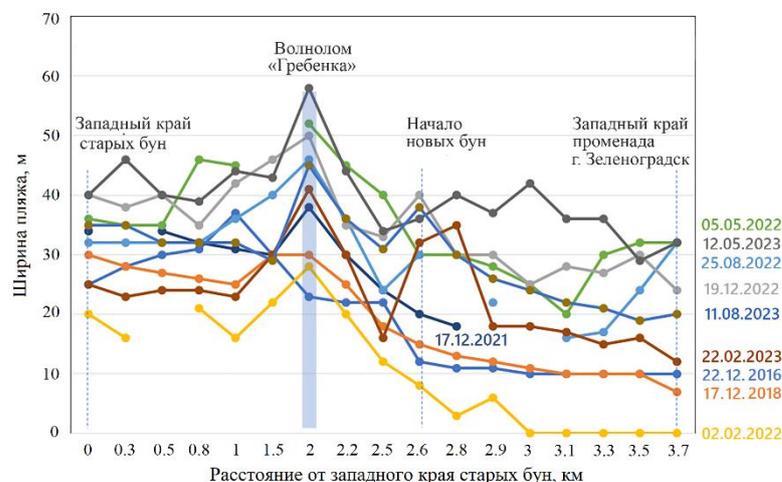
Р и с . 5 . Сезонная динамика ширины пляжа (за 2016–2023 гг.) на участке от западного края бун начала XX в., включая участок новых бун, вплоть до западного края променада в г. Зеленоградске. Расположение волноломов показано синим столбиком

Fig. 5. Seasonal dynamics of the beach width (for 2016–2023) in the area from the western edge of the wooden groins (early 20th cent.), including the area of new buns, up to the western edge of the promenade in Zelenogradsk. The location of the breakwaters is shown with a blue bar

Тенденция к зимним размывам пляжа (22 декабря 2016, 17 декабря 2021, 02 февраля 2022, 22 февраля 2023 г.) и его обратному расширению при слабом волновом воздействии (05 мая 2022, 25 августа 2022, 19 декабря 2022, 12 мая 2023) наблюдалась на всем участке от п. Прибой до г. Зеленоградска (рис. 5). Показателен активный размыв пляжа после экстремальных февральских штормов 2022 г., в ходе которых пять раз была зафиксирована скорость ветра выше 20 м/с, а уровень моря превышал среднемноголетний на 0.5–1 м. Пляж на западном участке был размыв наполовину – до 20 м, а восточнее старых бун был смыт полностью, до основания валунной бермы (см. график за 02.02.2022 на рис. 5).

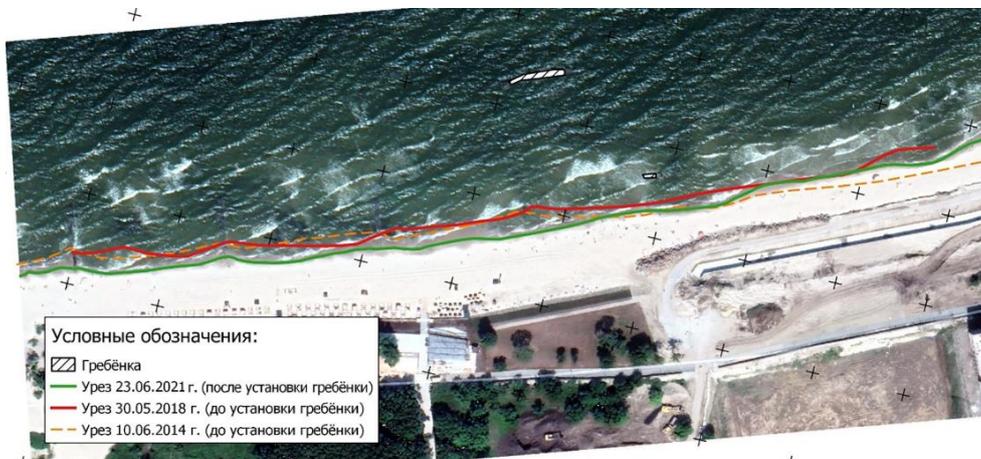
Р и с . 6 . Межгодовая динамика уреза в районе волнолома до и после его установки (источник данных за 2014 г. – *GoogleEarth*, 2018 г. – снимок со спутника «Ресурс-П», 2021 г. – *GPS*-трассировка)

Fig . 6 . Interannual dynamics of the water's edge near the breakwater before and after its installation (2014 – *GoogleEarth* source, 2018 – satellite image ResursP, 2021 – *GPS* tracing)

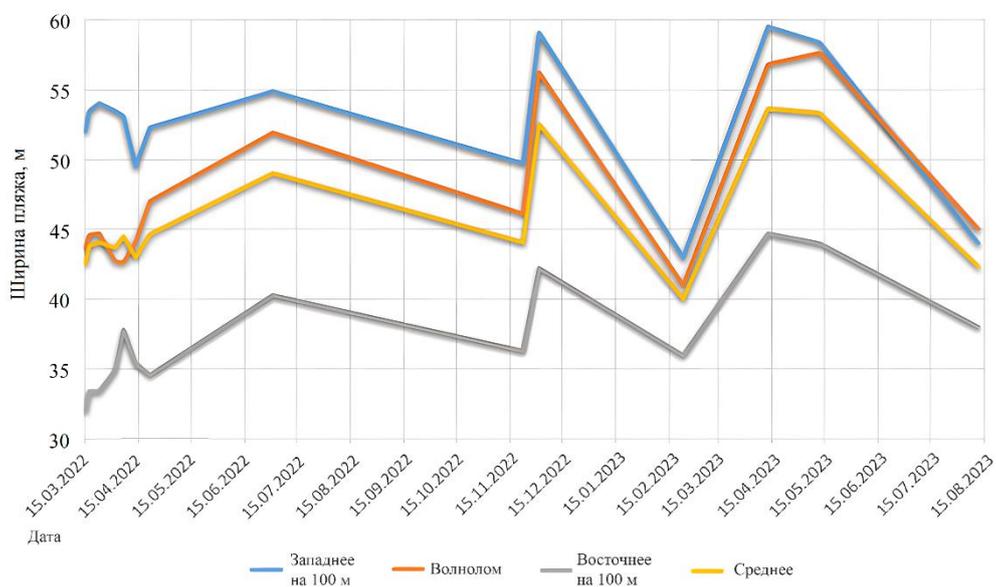
Р и с . 7 . Внутригодовая динамика пляжа на участке длиной 300 м напротив волнолома по измерениям ГБУ КО «Балтбергозащита» на трех створах (линии 5 на рис. 3), 15.03.2022–11.08.2023

Fig . 7 . Intra-annual beach dynamics on a 200 m long section opposite the breakwater according to measurements of GBU KO *Baltbergozashchita* at three cross sections (lines 5 in Fig. 3), 15.03.2022–11.08.2023

Детальные измерения ширины пляжа на трех створах напротив волнолома с марта 2022 г. по август 2023 г. подтвердили тесную зависимость динамики пляжа от ветро-волнового воздействия. Слабые неустойчивые ветры (март – июнь 2022 г.) после серии февральских штормов способствовали существенному расширению пляжа, но переход ветра в юго-западную четверть и усиление до 12–15 м/с сопровождалось сужением пляжа. Последующее чередование восточных ветров (декабрь 2022 г., март – май 2023 г.) с юго-западными (январь – февраль 2023 г., июль – август 2023 г.) вызывало соответствующее расширение и сужение пляжа (рис. 7).

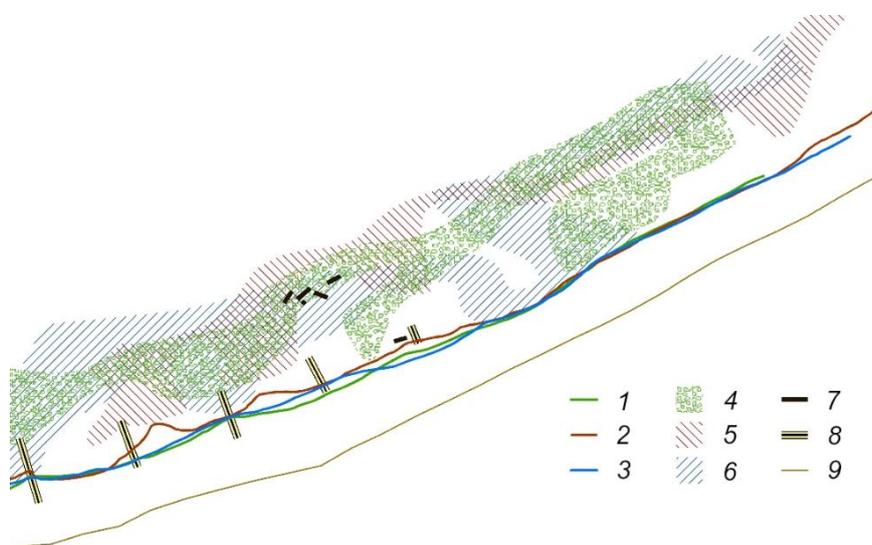
Рис. 8. Видимое положение линии уреза $10.08.2022$ (1), $24.09.2022$ (2), $01.11.2022$ (3) и подводного вдольберегового вала $10.08.2022$ (4), $24.09.2022$ (5), $01.11.2022$ (6). Указаны положения модулей волнолома (7), старых деревянных бун (8) и опорной линии кромки искусственной авандюны (9)

Fig. 8. The visible position of the water's edge on $10.08.2022$ (1), $24.09.2022$ (2), $01.11.2022$ (3) and the underwater longshore bar on $10.08.2022$ (4), $24.09.2022$ (5), $01.11.2022$ (6). The figure shows positions of the breakwater modules (7), old wooden groins (8) and the reference line of the artificial foredune edge (9)

Анализ аэрофотоснимков показал, что в период эксперимента подводный вал был удален от уреза не более чем на 100 м. Ширина вала (по данным, снятым по створам, – полигоны 4, 5, 6 на рис. 8) изменялась значительно – от 10

Анализ динамики подводного вала показал значительную изменчивость его конфигурации, ширины и расположения его мористой и береговой границ (рис. 8). Отчетливо видно, что структура подводного вала не коррелирует с наличием бун и изрезанностью береговой линии. Наличие волнолома «Гребенка» не отражается на структуре подводного вала и положении линии уреза. Стоит отметить, что на участке без бун линия уреза более выположена. На участке с бунами несколько раз фиксировалась фестончатая структура берега, когда края фестонов совпадали с расположением бун.

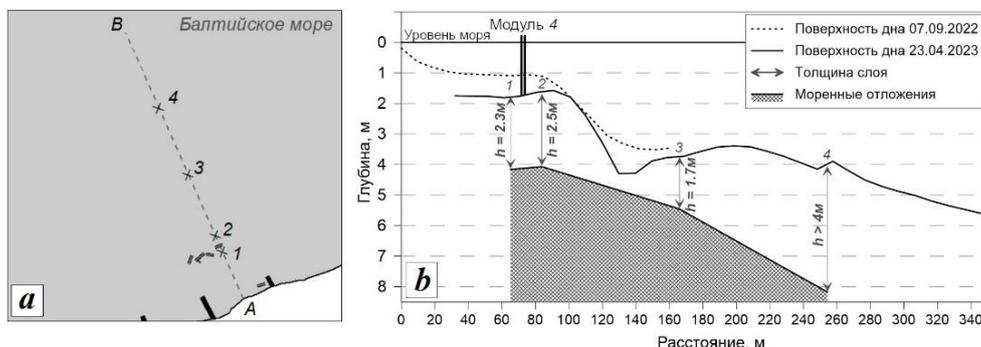
Р и с . 9 . Профиль берегового склона и толщина слоя рыхлого осадка: *a* – схема расположения линии профиля и точек измерений толщины рыхлого осадка; *b* – профили глубин и толщины рыхлого осадка

Fig. 9. The profile of the coastal slope and the loose sediment thickness: *a* – the layout of the profile line and points of measurement of the loose sediment thickness; *b* – profiles of depths and the loose sediment thickness

В исследуемом районе подводный береговой склон характеризуется средним уклоном около 0.016 (или $1:64$) в промежутке глубин от 0 до 5 м. В момент проведения промерных работ $07.09.2022$ вершина вдольберегового подводного вала (рис. 9) примыкала к линии волноломов. Однако это было случайным событием в динамике подводного вала, так как, например, во время промеров $23.04.2023$ его вершина находилась на 30 м мористее, а глубина в районе мористых модулей волнолома увеличилась на 0.5 м (рис. 9).

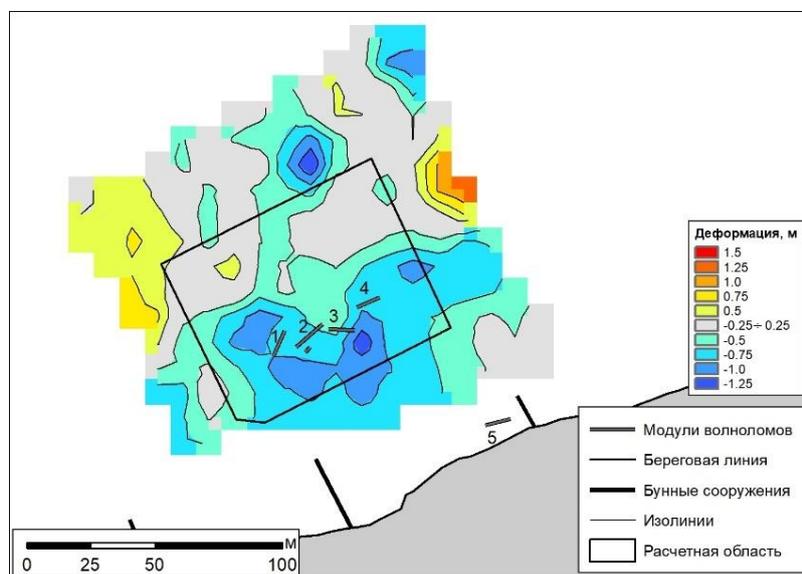
Р и с . 1 0 . Схема деформации донного рельефа за 7 сентября 2022 – 23 апреля 2023 г. (положительные значения – аккумуляция, отрицательные – эрозия), расчетная область для оценки объемных деформаций берегового склона обозначена черным контуром

Fig . 1 0 . Diagram of the bottom relief deformation for 07.09.2022– 23.04.2023 (positive values – accumulation, negative values – erosion), the calculated area for estimation of volumetric deformations of the coastal slope is delineated in black

На максимальной площади перекрытия областей промеров 07 сентября 2022 и 23 апреля 2023 г. размером 19 тыс. м² (рис. 10) за период 07 сентября 2022 – 23 апреля 2023 убыло 5 тыс. м³ песка, глубина в среднем увеличилась на 26 см. На участке расположения модулей волнолома «Гребенка» (ограниченный прямоугольным черным контуром на рис. 10, площадью 6700 м² с покрытием гребня берегового вала и тыльной части за волноломами) убыло 2.7 тыс. м³ песка, глубина увеличилась в среднем на 41 см. Интервал значений рассчитанных деформаций составил [–2.4...–0.9] м. Сделанные промеры иллюстрируют изменения структуры глубин в районе постановки модулей волнолома, связанные с воздействием штормовых событий зимы 2023 г., – углубление в целом на всем участке и понижение глубин позади волноломов. С учетом того, что глубины в районе установки мористых модулей волнолома весной 2021 г. были более 2 м, а в сентябре 2022 г. – около 1 м (промер 07 сентября 2022 г.), напрашивается вывод о значительной изменчивости штормовых характеристик.

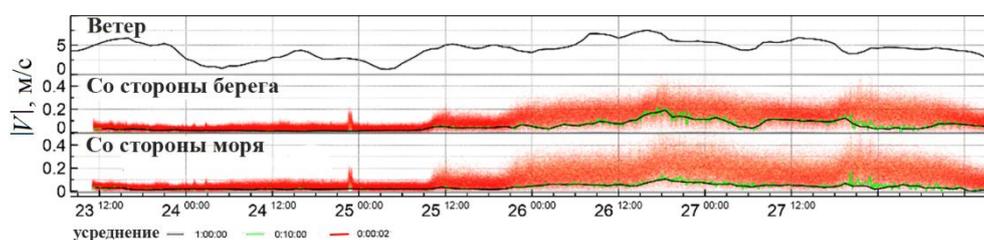
Рис. 11. Результаты регистрации абсолютной скорости течения инклинометрами в период с 12:00 23.04.2023 по 12:00 28.04.2023. Красным цветом обозначены мгновенные значения скоростей течений, зеленым цветом – 10-минутное осреднение, черным цветом – часовое осреднение

Fig. 11. Results of registration of the absolute flow velocity with inclinometers from 12:00 on 23.04.2023 to 12:00 on 28.04.2023. Red colour is instantaneous values of current velocities, green colour is 10-minute averaging, black colour is one-hour averaging

Наиболее активное волнение наблюдалось 26–28 апреля 2023 г. в условиях достаточно слабого западного ветра средней скоростью до 5 м/с и порывами до 13 м/с. Волны, формирующиеся при западном ветре, рефрагируя на рельефе, хотя и поворачивались в сторону берега, набегали на модуль волнолома фактически без угла атаки, очень близко к линии его простираания. Именно поэтому полученная запись не настолько показательна, чтобы судить о демпфировании волн на модуле волнолома. Моментальные (пульсационные) значения волновых скоростей (рис. 11), полученные с двух сторон модуля волнолома, различаются несущественно, скорости течений с мористой стороны волнолома незначительно превосходят аналогичные с береговой стороны.

Для усредненных характеристик наблюдается обратная ситуация – средние скорости с фронтальной стороны волнолома немного меньше скоростей позади волнолома, что может быть следствием расчета интегральных скоростей по законам векторного усреднения. Волновые движения с мористой

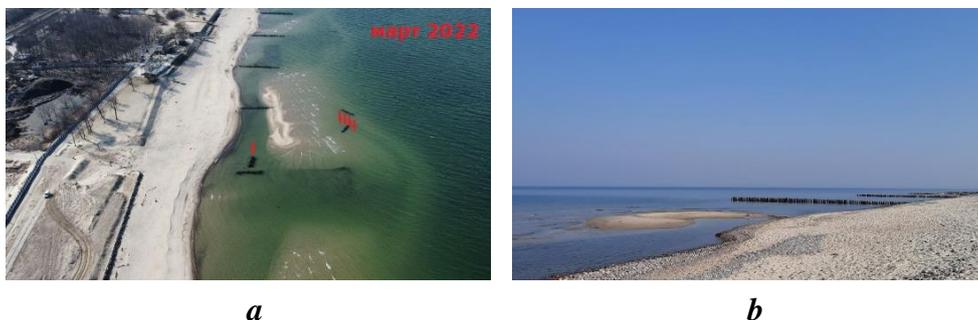
Р и с . 1 2 . Обнажение вершины подводного вдольберегового вала в марте 2022 г. накануне его причленения к урезу при экстремально низком уровне моря: *a* – береговой сегмент, где был установлен волнолом (красные стрелки); *b* – сегмент берега на расстоянии 400 м к западу от точки установки волнолома

Fig. 12. Exposure of the top of the underwater alongshore bar in March 2022 shortly before its attachment to the water's edge at an extremely low sea level: *a* – the shore segment where the breakwater was installed (red arrows); *b* – the shore segment 400 m west of the breakwater installation site
